会社案内
Introduction to MIYAZAKI Architectural office

株式会社 宮崎建築設計事務所

〇〇マンション大規模修繕工事に向けて

第2号 (2009.07.19)

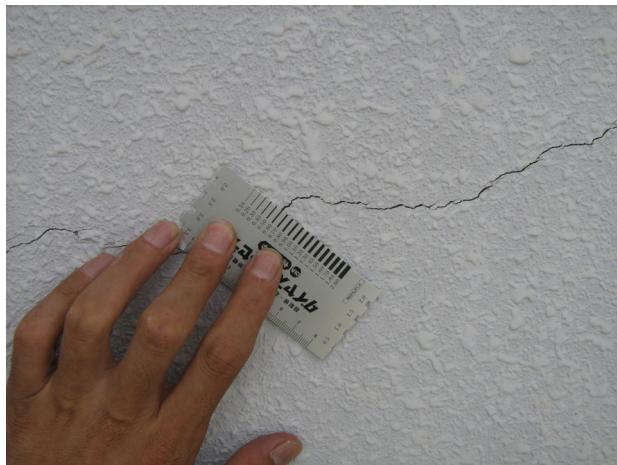
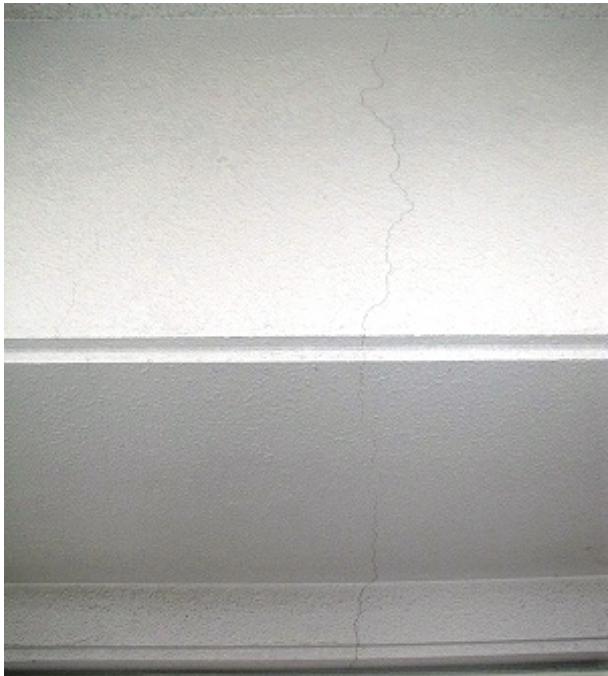
2. **躯体** 外壁やベランダの梁(構造部分なので重大)などのひび割れが多い

考察 躯体コンクリートのひび割れが、多数認められます。ひび割れの発生は特に上階に数多く見受けられます。共用廊下やバルコニーの上げ裏及び外部階段段裏のひび割れの大部分で漏水が認められます。今のところ漏水していないひび割れでも、このまま放置すると、今後漏水すると考えられます。

写真は、14階外壁のひび割れで、巾が0.6mmあります。コンクリートでは、漏水する危険性があるひび割れ巾は0.2mm以上と考えられています。ひび割れは、漏水の原因になるだけでなく、ひび

割れから浸入した雨水等により周辺塗膜の浮きや剥離を引き起します。また、ひび割れに沿って中性化が健全な部分に比べ早く鉄筋の位置まで進行します。中性化が鉄筋の位置まで進行し、雨水等が鉄筋と接触すると鉄筋が発錆します。

特にベランダの梁へのひび割れは建物の強度を担保する構造部分であるだけに重大で、当建物においてはこのタイプのひび割れが多いことが特徴です。

又、当該立地条件は塩害も考慮する必要があります。従って、ひび割れ補修は改修工事において大変重要な工事といえます。

今回の建物調査により、ベランダの上下貫通クラックは通常エポキシ樹脂を注入充填する工法が採られます。が、ベランダ形状(張出しが大きいこと)や立地環境から考えて、おそらく今後も建物、ベランダ共に挙動があると考え、そのような場合に硬い材質のエポキシ樹脂では躯体の動きに追従できず破断する可能性が高いので、クラックの開口には上下共に U カット工法(割れ目に沿って U 字型の溝を切って、追従性のあるシーリング材を充填する。)を採用するなど、通常以上に手間を掛けなければ完全な修繕とならないことが見えてきました。

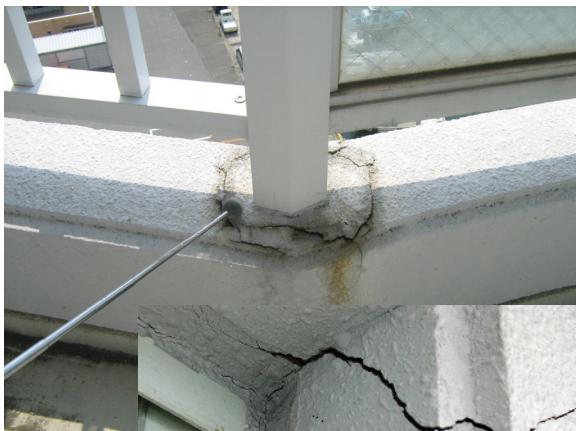
ベランダに鉄製手摺基部の錆・コンクリートの爆裂が確認されました。基部固定金具の錆び発生が原因と考えられ、今後はコンクリート脱落の危険が増すと考えられるので、早急な対策が望まれます。

考察 写真是、バルコニー手摺り金物支柱足元の充填モルタルの浮きです。支柱足元においては、ひび割れ程度の症状が大多数でしたが、今後コンクリートやモルタルの浮きが発生する可能性があります。ひび割れの発生が多数見受けられることから今後、徐々に増加するものと考えられます。

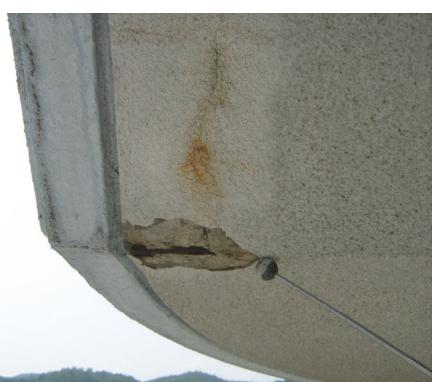
考察 写真是、外部階段段裏の露筋です。鉄筋の被り厚が薄いことと漏水が原因と考えられます。

全体としては、露筋や鉄筋の発錆が原因と考えられるコンクリートの浮きは、極端に多くありませんが、ひび割れや共用廊下やバルコニー上げ裏の漏水箇所は、今のまま放置すると露筋が発生する可能性があり、剥落事故の要因にもなるため早急に改修することが必要です。

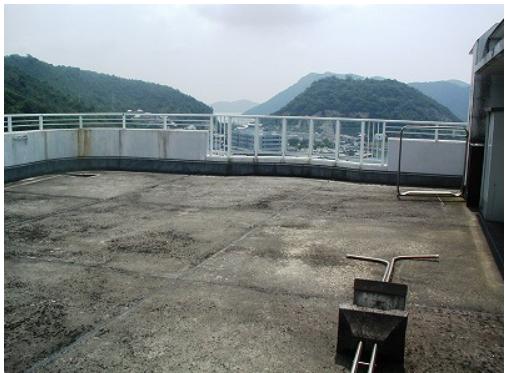
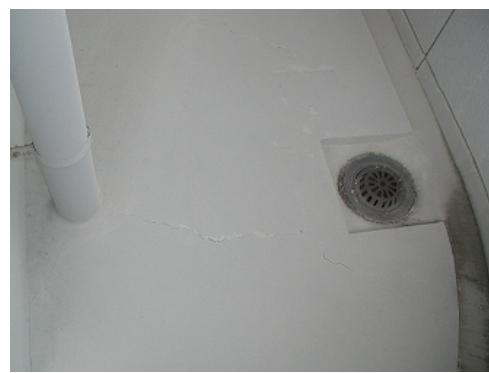
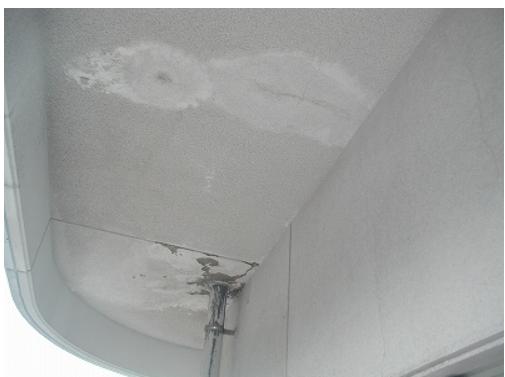
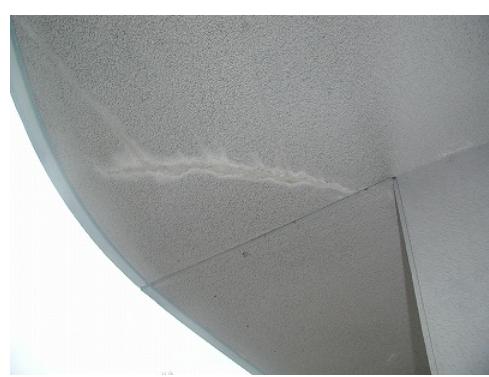
←14階
ルーフ
バルコニー
からの
漏水
が…

←3階
ベランダ
からの
漏水
が…
2階に
表出
←

13階に
表出
←

2階に
表出
←

考察 戸別調査の結果、ベランダの多くで下階まで貫通するクラックとその結果の白華現象(エフロレッセンス)が非常に多く見られます。これらのクラックは、ベランダ手摺固定基部の浮きや、ベランダ梁のクラックと連続している可能性があり、直接に車体への悪影響となるため早急に適切な対応が必要です。

ベランダ防水の現状は防水モルタルコテ押さえのみですが、モルタル自体の防水性能はクラック、微細クラックの発生により、特に日中温度差が大きいと考えられる上部階において低下しており、修繕工事実施の際にはウレタン塗膜防水(緑線部分)・シート防水(茶線部分)などの新規設置が必要と考えられます。

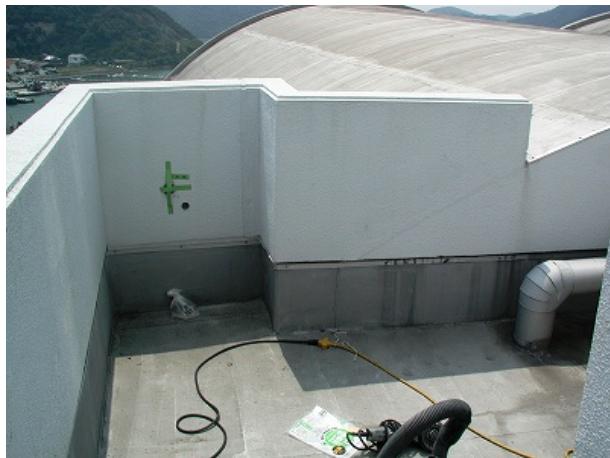
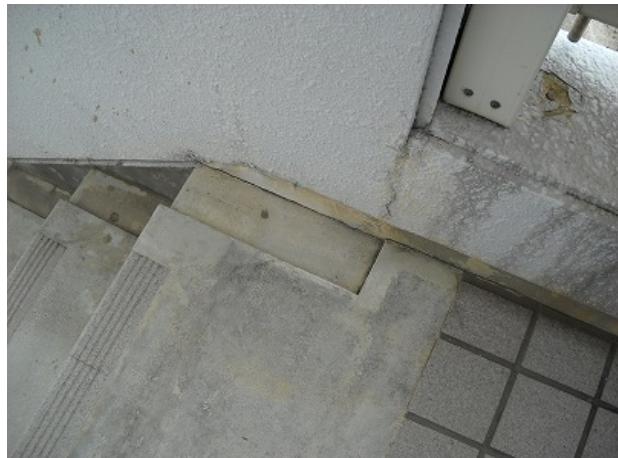
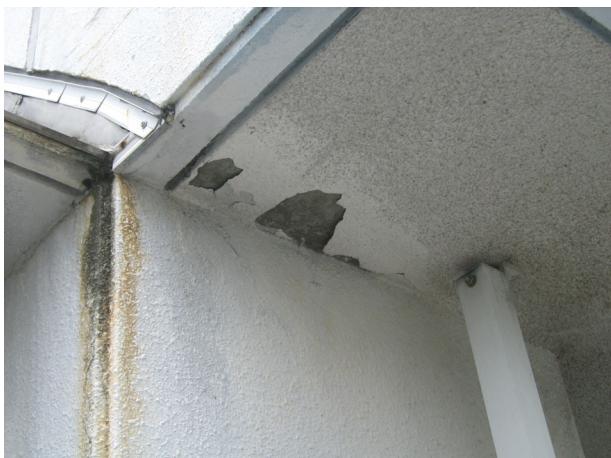
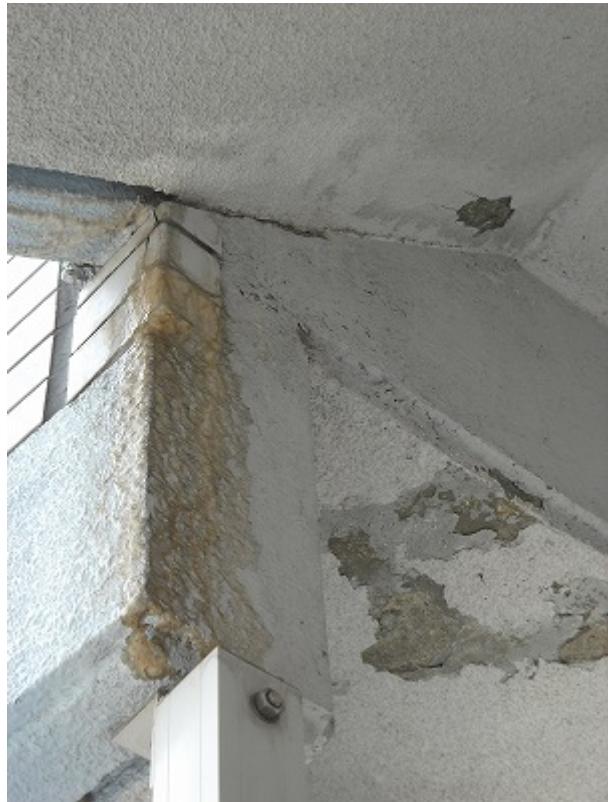
考察 右列の写真は、13階共用廊下上げ裏の漏水箇所より流出しているエフロレッセンスです。上階より雨水が流れ出したものと考えられます。周辺塗膜も著しく剥離しています。バルコニー上げ裏の漏水箇所でもエフロレッセンスが認められ、直接に車体への悪影響となるため早急に適切な対応が必要です。

エフロレッセンスはコンクリート車体のひび割れ箇所や漏水箇所に白色粉状またはツララ状になって発生します。これはコンクリート中のセメントが水和反応し、その副産物として生成された可溶性アルカリ成分(水酸化カルシウム)が、雨水と接したとき溶解し、壁面に流出し(炭酸カルシウム)凝固したものです。従って、いずれの箇所も漏水と関わりがあります。

上げ裏の漏水は、その部分のみ補修しても短期間で現状と同じような状況に戻ります。それを防ぐには、水の入り口である床面の防水工事や鼻先のひび割れ補修工事を十分にやることが不可欠です。

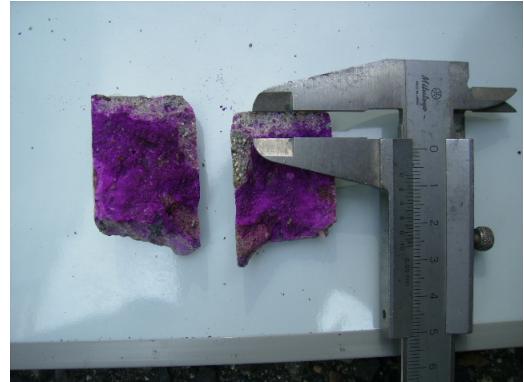
中性化深さを測定した部分の竣工当初の仕上材はアクリル吹付けタイルで、現在まで大規模改修は行われていません。『仕上材料工法のコンクリート中性化に及ぼす影響』表により計算しますと、現在までの12年間の中性化深さは

$$\text{測定値(4箇所平均) } 8.65 \text{ (mm)}$$

既存塗膜面の予測値と測定値を比べると、4箇所中3箇所で予測値以上の中性化深度を示しています。しかし、標準的な鉄筋の被り厚さが確保されていれば、今のところ問題となる数値ではありません。さらに、中性化速度は時間の経過と共に遅くなるので、今まで以上に急激に中性化が進むことはないと考えられます。

しかし、ひび割れ箇所は、ひび割れに沿って中性化が奥へ進むため、健全な部分に比べ鉄筋の位置まで中性化が速く進み、ひび割れより浸入した雨水が鉄筋と接触すると、鉄筋が発錆します。従って、ひび割れの補修を十分に行うことが必要です。

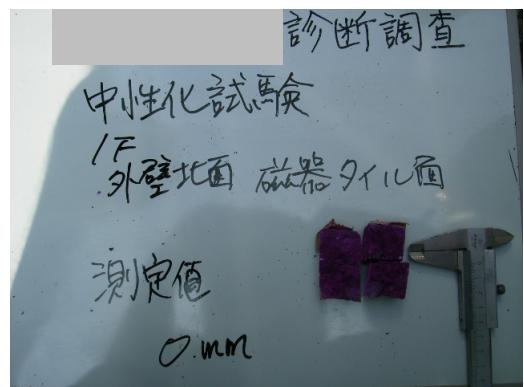
磁器タイル面はタイル面より炭酸ガスが進入するのでは無く、主に目地モルタル面より炭酸ガスが進入するため、『仕上材料工法のコンクリート中性化に及ぼす影響』表の「セメントモルタル塗り」により計算しますと、現在までの12年間の中性化深さは

$$\text{測定値(4箇所平均) } 0.0 \text{ (mm)}$$

磁器タイル面においては、予測値と測定値を比較すると、4箇所中4箇所とも、中性化の進行は見受けられず、問題ありません。

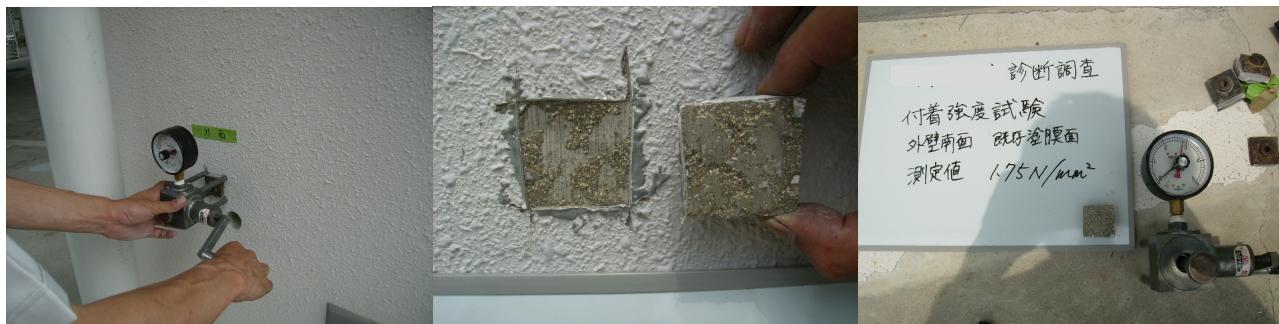
<既存塗膜面>既存塗膜付着強度は、4箇所中4箇所とも基準値以上の数値を示しました。健全な部分では良好な付着性を十分に維持していると考えられます。従って、塗膜の完全ケレン除去の必要はなく、塗膜の浮き部分や脆弱部を十分にケレン除去、ひび割れの処理を行えば問題ないと判断します。

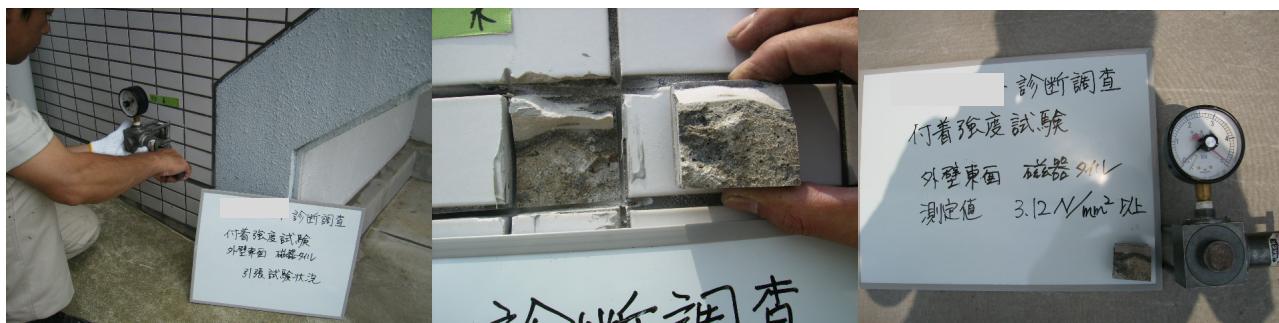
<磁器タイル面>磁器タイルの付着強度については、浮きやひび割れなどの発生していない外観上健全な部分について測定を行った結果、4箇所測定中、4箇所ともいずれの部位も付着強度は基準値を超えていました。よって、付着強度は維持されており問題ないと考えられます。但し、外観目視、及び一部打診調査を行った結果、磁器タイルの浮き、ひび割れが確認されていますので、不具合箇所においては浮き、ひび割れの処置が必要です。
